Mehr als nur Wasser

Vom Leben in Überflutungsflächen und "guten" und "weniger guten" Hochwassern

Aus Fehlern lernen – Der Mensch greift ein: Von weniger gut und gut durchdachten Plänen

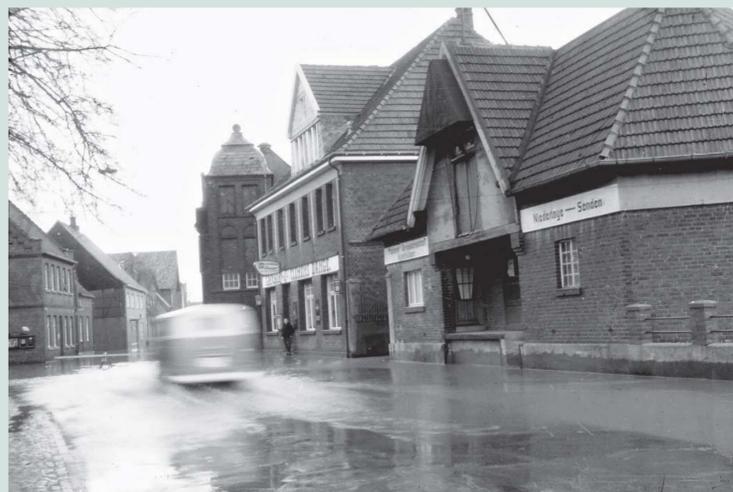
Nach dem Wegfall der natürlichen Retentionsflächen, kam es in Senden häufiger zu Hochwassern, die große Schäden auf den Höfen und im Dorf anrichteten. In der Luftaufnahme von 1963 ist an der über die Ufer getretenen Stever gut zu erkennen, dass in den natürlichen Überflutungsflächen gebaut wurde. | Fotos: Gemeindearchiv Senden

Nach dem Wegfall der natürlichen Retentionsflächen kam es in Senden häufiger zu Hochwassern, die große Schäden im Dorf und auf den Höfen anrichteten.

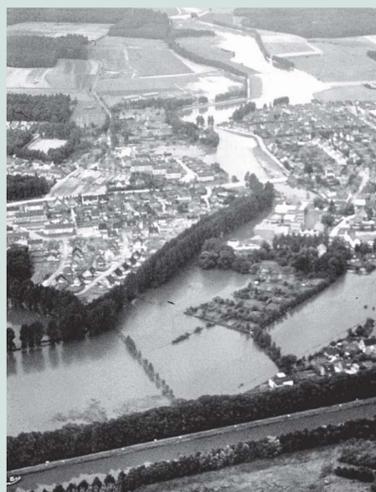
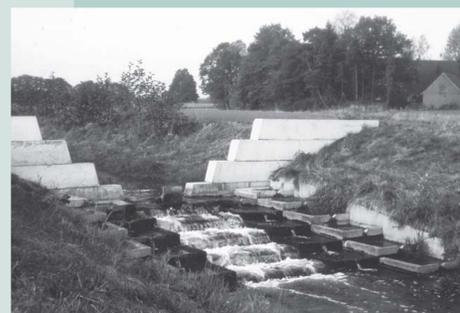
Gewässerbauliche Maßnahmen wie Begrädiungen, Kanalisierungen und das Einsetzen von Betonstufen in die Flüsse galten in den 60er und 70er Jahren als das Maß der Dinge um Hochwassern Herr zu werden. | Foto: H. Mollenhauer

Es folgte ein Ausbau der Stever, der vor Hochwassern im Ort schützen sollte. Dieses große und teure Unterfangen sollte mit Begrädiungen für das direkte Ableiten des Wassers sorgen. Wie zu der Zeit bundesweit und über die Grenzen hinaus üblich, ergänzten Staustufen die damals als Modernisierung gedachten Maßnahmen. Sie sollten die Fließgeschwindigkeit herabsetzen.

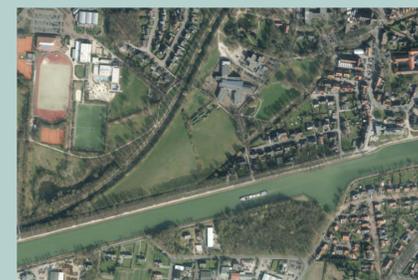
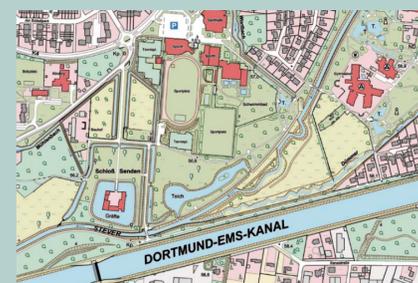
Die Luftaufnahme ganz oben zeigt die Situation im Bürgerpark vor den baulichen Maßnahmen zur Aufwertung des ökologischen Gleichgewichtes in der Stever. Die Karte darunter veranschaulicht die umgesetzten Maßnahmen (amtlichen Basiskarte 2020). Die Stever verlässt das gerade Bett und steile Uferkanten sind entstanden. Der Dümmer fließt nun in zahlreichen Kurven durch die Fläche. | Foto: Gemeinde Senden | Karte: Land NRW (2020) - Lizenz dl-de/zero-2-0 (www.govdata.de/dl-de/zero-2-0)

An dieser Stelle wurden 2019 die ehemaligen Begrädiungen der Stever mit aufwändigen baulichen Maßnahmen rückgängig gemacht, Befestigungen wurden entfernt und auch umliegende Bäche in die neuen Maßnahmen integriert. Dümmer und Wortbach wurden aufgeweitet und in das Gewässersystem eingebunden. Ein verrohrter Bereich des Wortbaches wurde geöffnet. Eine Überflutungsfläche mitten im Ort vervollständigt nun das Projekt. Berechnungen zufolge wird die Stever hier etwa einmal im Jahr nach Starkregenereignissen gefahrlos in der neu angelegten Überflutungsfläche ausbreiten und sich der Wasserstand über die zufließenden Bäche regulieren.
